1. ДЕФЕКТЫ ИЗГОТОВЛЕНИЯ И МОНТАЖА СТЕНОВЫХ ПАНЕЛЕЙ КРУПНОПАНЕЛЬНЫХ ЗДАНИЙ

1.1 Дефекты изготовления стеновых панелей крупнопанельных зданий

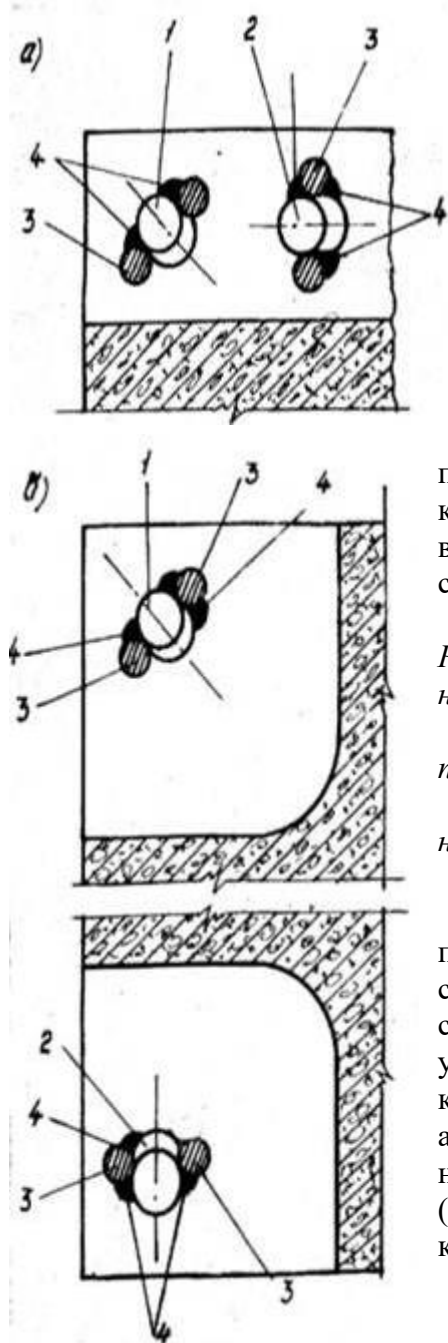
Рис. 4 Возможность наложения сварных швов при парных накладках в стыках колонн каркасов серий: а-1.420-12; б-1.020-2;

1-выпуск арматуры колонн при несоосности в диагональной плоскости;

Замена ванной сварки выпусков арматуры на дуговую с протяженными швами с накладками из круглой стали происходит чаще всего из-за наличия такой несоосности выпусков, которая не позволяет выполнить ванную сварку в инвентарных медных формах. При этом часто делают одностороннюю накладку, которая вызывает большой эксцентриситет в приложении усилия в арматуре, что значительно снижает способность стыка. Если используются парные накладки и длина их меньше восьми диаметров продольной арматуры, то стык имеет пониженную прочность, так как в этом случае не удастся применить двусторонние швы вследствие недоступности плоскостей контакта стержня и накладки со стороны ниши колонн (рис.4).

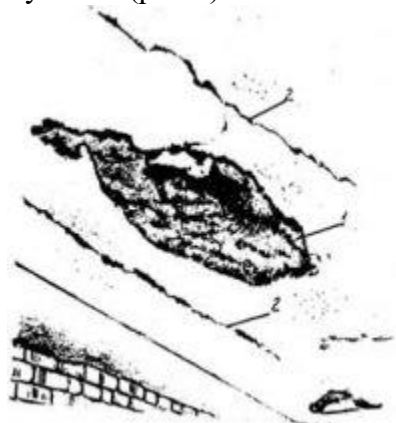
Рис. 9 Разрушение плиты, происшедшее в результате замерзания талой воды в пустотах:

1 - выкол бетона; 2- трещина вдоль пустоты.

Если в процессе строительства не производить уборку снега с перекрытий из многопустотных плит, то в период оттепелей вода от таяния снега будет попадать в пустоты плит (происходит это обычно через отверстия у монтажных петель и через торцы плит). Образовавшийся при замерзании лед может вызвать разрушение плиты в виде трещин и отколов бетона вдоль пустоты (рис.9).
